認證編號 CPF04740259118

## 車輛資料 Vehicle Information

## 車輛認證總結報告 Vehicle Inspection Findings

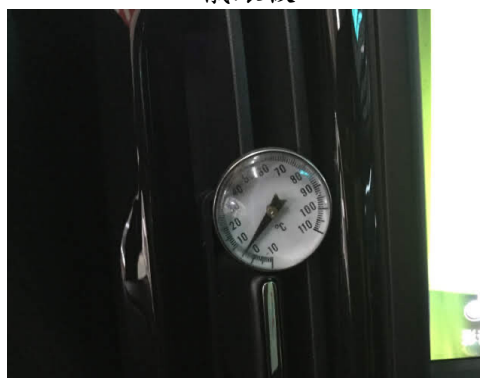
空調溫度

| 5. 前空調風速開關各段風速 | 正常 | 6. 前空調冷氣作動中央出風口溫度 | 8°C |
