# YES 車輛認證書

認證編號 CPF04740259141

| 廠牌 Make | NISSAN |
| 車型 Model | TIIDA |

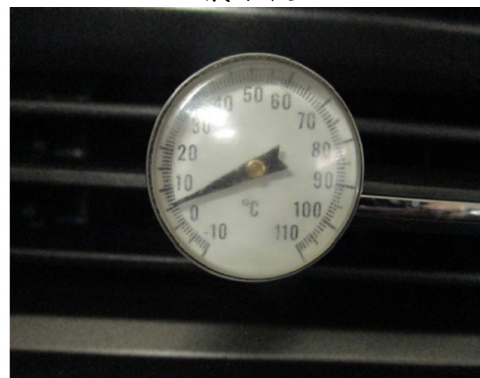
空調溫度

| 5. 前空調風速開關各段風速 | 正常 | 6. 前空調冷氣作動中央出風口溫度 | 8°C |
