# YES 車輛查定報告

## 車輛認證總結報告 Vehicle Inspection Findings

車型：COROLLA CROSS  
引擎號碼：\*\*\*Y9547\*\*  
車身號碼：RKLKUAAG7P036\*\*\*\*

認證編號：\_CPF04740259155\_

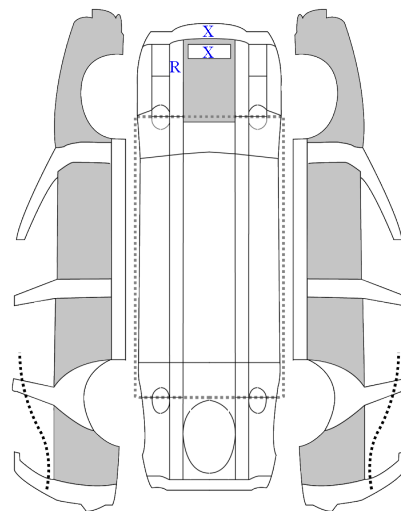
車骨結構圖

無任何異常之痕跡。

無任何泡水之痕跡。
