# YES 車輛認證書

受檢測車輛通過YES認證鑑定標準  
This vehicle has passed the YES Evaluation Standard

認證編號 CPF04740259167

## 車輛認證總結報告 Vehicle Inspection Findings

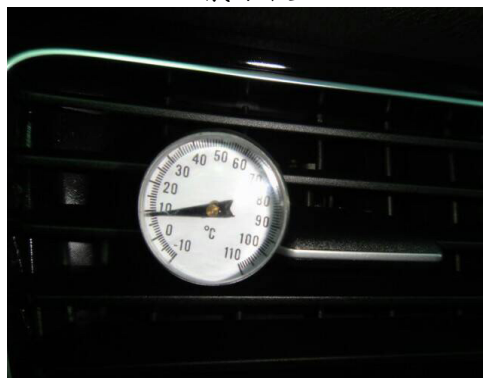
空調溫度

| 5. 前空調風速開關各段風速 | 正常 | 6. 前空調冷氣作動中央出風口溫度 | 8°C |
