認證編號 CPF04740259191

## 車輛資料 Vehicle Information

## 車輛認證總結報告 Vehicle Inspection Findings

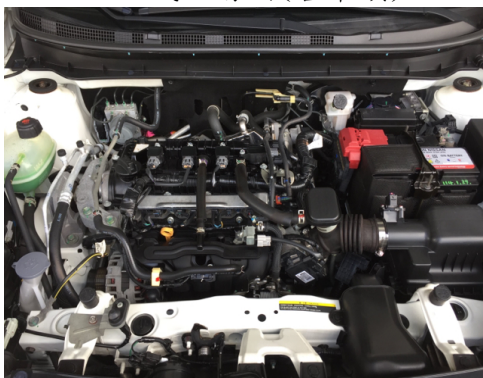
引擎室

本車引擎號碼無異常。
