# YES 車輛認證書

認證編號 CPF0474025A003

| 車型 Model | ALTIMA |
| 年份 Year | 2022/08 |

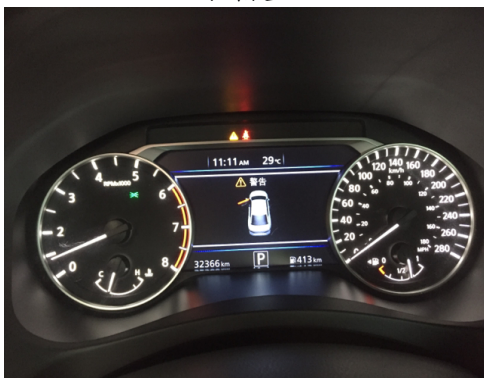
| 現況實車里程 Mileage<br>(僅揭露，不具保證效力) | 32,366 |

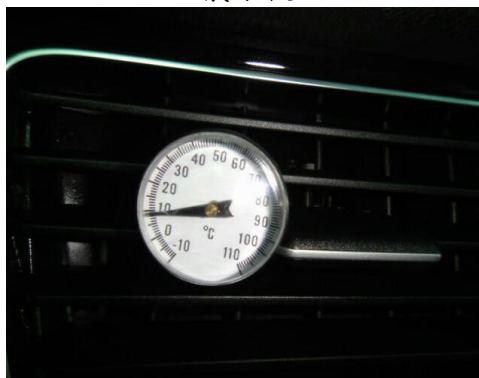
空調溫度

| 5. 前空調風速開關各段風速 | 正常 | 6. 前空調冷氣作動中央出風口溫度 | 8°C |
