認證編號 CPF0474025A011

## 車輛資料 Vehicle Information

## 車輛認證總結報告 Vehicle Inspection Findings

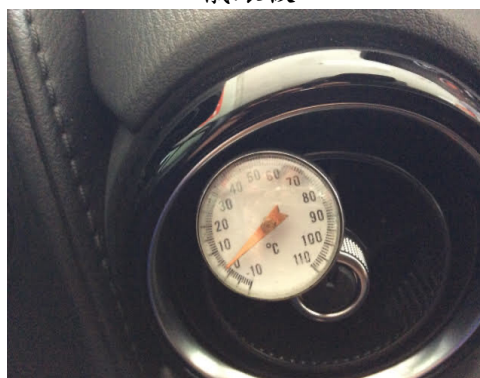
空調溫度

| 5. 前空調風速開關各段風速 | 正常 | 6. 前空調冷氣作動中央出風口溫度 | 8°C |
