# YES 車輛認證書

認證編號 CPF0474025A038

| 車型 Model | COROLLA CROSS |

## 車輛認證總結報告 Vehicle Inspection Findings

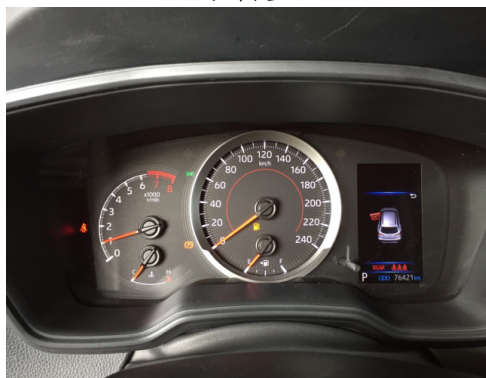
| 現況實車里程 Mileage<br>(僅揭露, 不具保證效力) | 76,421 |
