認證編號 CPF0474025A040

## 車輛資料 Vehicle Information

## 車輛認證總結報告 Vehicle Inspection Findings

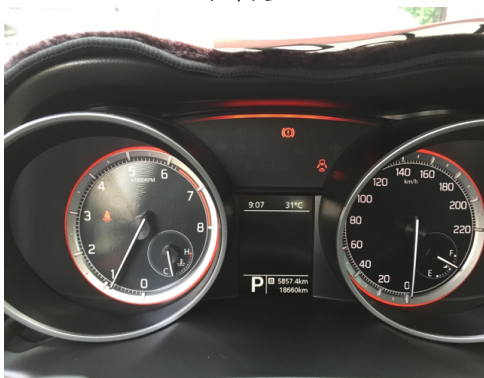
| 現況實車里程 Mileage<br>(僅揭露，不具保證效力) | 18,660 |
