# YES 車輛認證書

認證編號 CPF0474025A060

| 廠牌 Make | HONDA |
| 車型 Model | CIVIC |

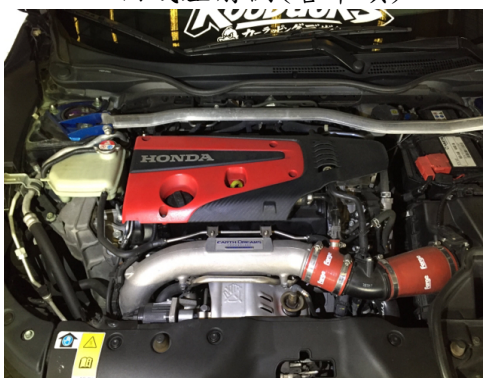
引擎室

| 5. 外觀有無漏油/水跡象 | 異常 | 6. 運轉時有無抖動或異常聲響 | 正常 |
