認證編號 CPF0474025A061

## 車輛資料 Vehicle Information

## 車輛認證總結報告 Vehicle Inspection Findings

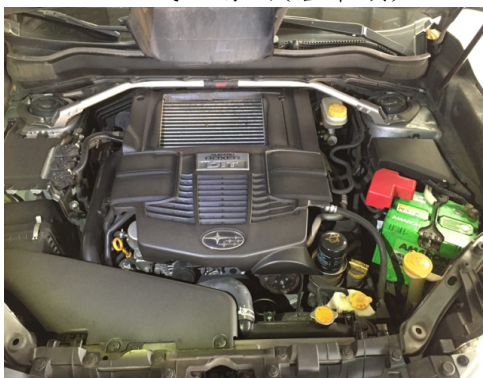
引擎室

本車引擎號碼無異常。
