認證編號 CPF0474025A110

## 車輛資料 Vehicle Information

## 車輛認證總結報告 Vehicle Inspection Findings

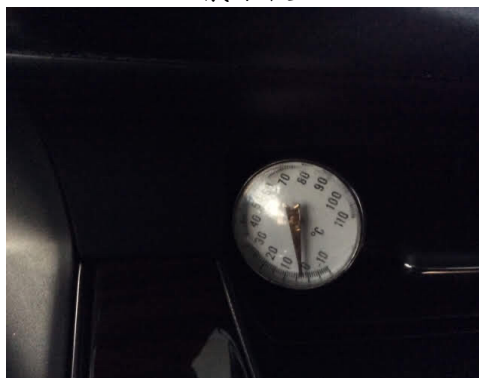
空調溫度
