# YES 車輛認證書

認證編號 CPF0474025A111

| 廠牌 Make | TOYOTA |
| 車型 Model | ALTIS |

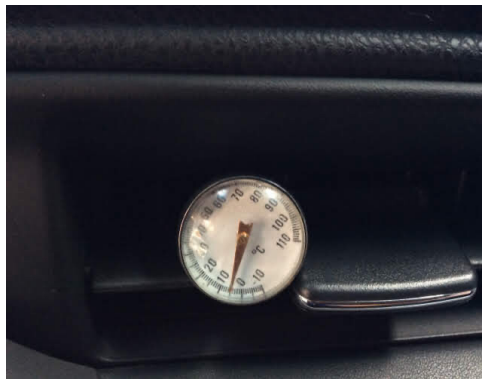
空調溫度

| 5. 前空調風速開關各段風速 | 正常 | 6. 前空調冷氣作動中央出風口溫度 | 8°C |
