認證編號 CPF0474025A113

## 車輛資料 Vehicle Information

## 車輛認證總結報告 Vehicle Inspection Findings

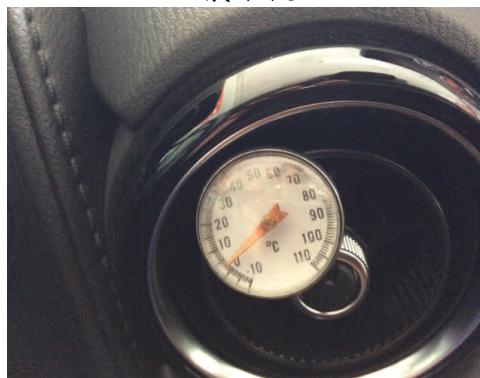
空調溫度

| 5. 前空調風速開關各段風速 | 正常 | 6. 前空調冷氣作動中央出風口溫度 | 8°C |
