認證編號 CPF0474025A149

| 廠牌 Make | KIA |
| 車型 Model | PICANTO |

## 車輛認證總結報告 Vehicle Inspection Findings

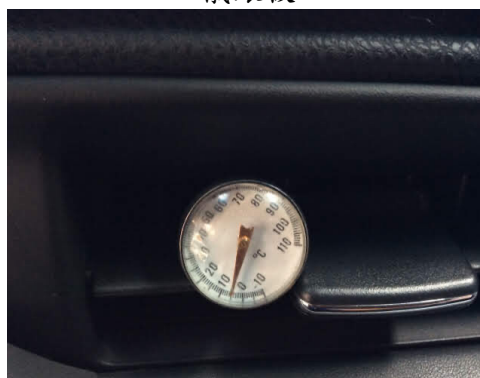
空調溫度

| 5. 前空調風速開關各段風速 | 正常 | 6. 前空調冷氣作動中央出風口溫度 | 8°C |
