認證編號 CPF0474025A152

## 車輛資料 Vehicle Information

## 車輛認證總結報告 Vehicle Inspection Findings

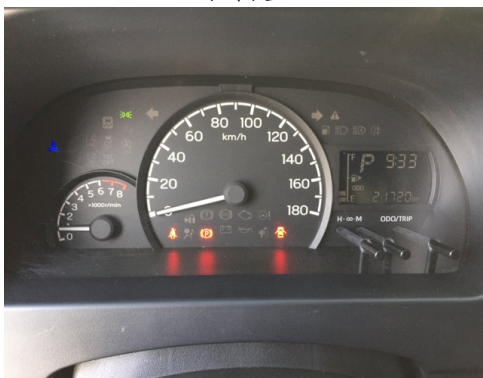
| 現況實車里程 Mileage<br>(僅揭露，不具保證效力) | 21,720 |
