認證編號 CPF0474025A159

| 車型 Model | SUPER SENTRA |

## 車輛認證總結報告 Vehicle Inspection Findings

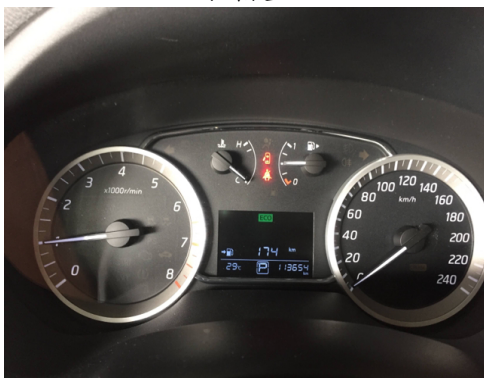
| 現況實車里程 Mileage<br>(僅揭露，不具保證效力) | 113,654 |
