# YES 車輛認證書

認證編號 CPF0474025A161

| 車型 Model | COLT PLUS |

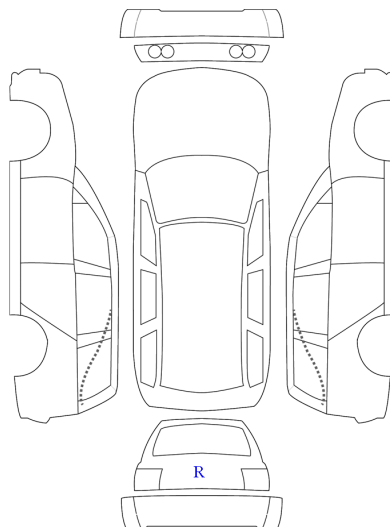
車體外觀圖

本車引擎號碼無異常。 S 鈑件鏽蝕、斑剝或鏽穿  
本車車身號碼無異常。 B 受損面積約一個拳頭(含)以上  
本車輛無泡水跡象。 R 鈑件校正痕跡  
本車體骨架結構無修復跡象。 X 更換

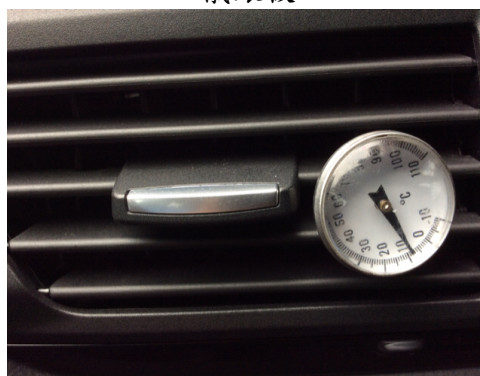
空調溫度

| 5. 前空調風速開關各段風速 | 正常 | 6. 前空調冷氣作動中央出風口溫度 | 8°C |
