認證編號 CPF0474025A167

## 車輛資料 Vehicle Information

## 車輛認證總結報告 Vehicle Inspection Findings

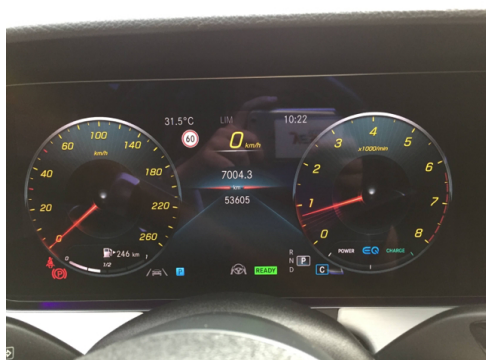
| 現況實車里程 Mileage<br>(僅揭露，不具保證效力) | 53,605 |

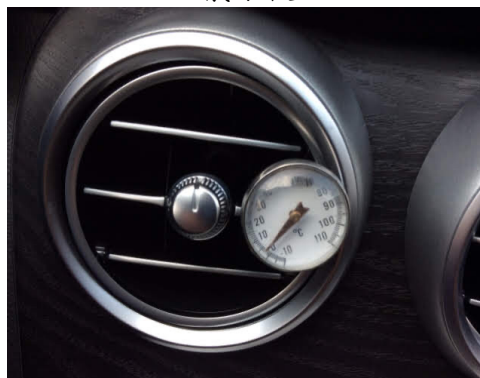
空調溫度

| 5. 前空調風速開關各段風速 | 正常 | 6. 前空調冷氣作動中央出風口溫度 | 8°C |
