認證編號 CPF0474025A174

## 車輛資料 Vehicle Information

## 車輛認證總結報告 Vehicle Inspection Findings

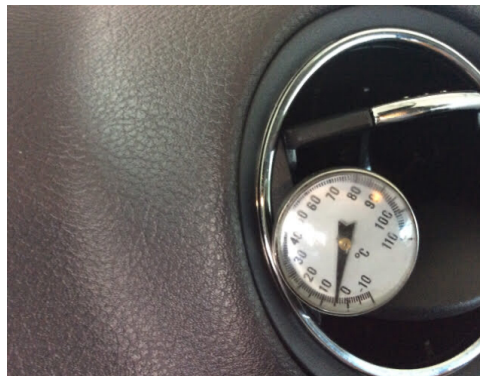
空調溫度

| 5. 前空調風速開關各段風速 | 正常 | 6. 前空調冷氣作動中央出風口溫度 | 8°C |
