認證編號 CPF0474025A187

## 車輛資料 Vehicle Information

## 車輛認證總結報告 Vehicle Inspection Findings

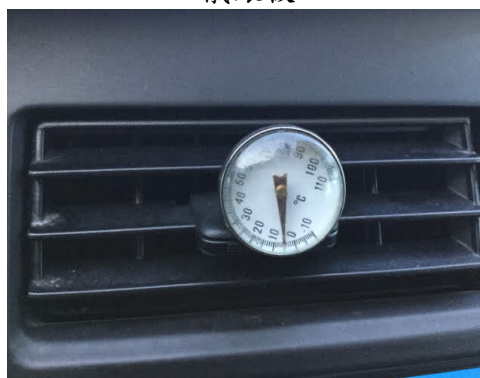
空調溫度

| 5. 前空調風速開關各段風速 | 正常 | 6. 前空調冷氣作動中央出風口溫度 | 8°C |
