# YES 車輛查定報告

## 車輛認證總結報告 Vehicle Inspection Findings

廠牌：TOYOTA  
排檔型式：手自排  
儀表里程數：60,065

車型：ALTIS  
引擎號碼：\*\*\*Y8012\*\*  
車身號碼：ZRE211~006\*\*\*\*

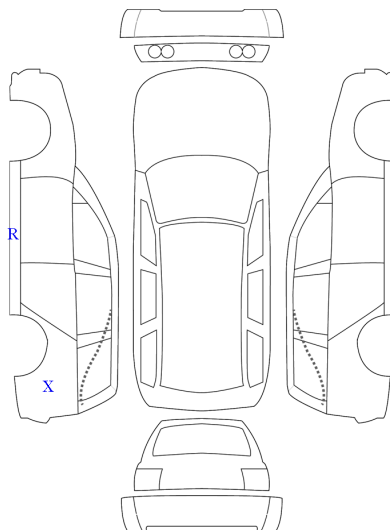
車體外觀圖

左側有鈑修痕。  
左後方有鈑修痕。  
正後方有鈑修痕。

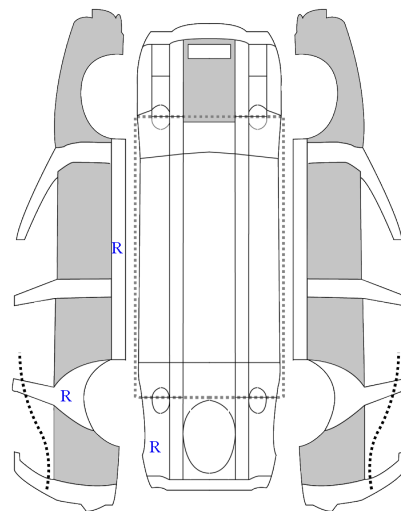
車骨結構圖

無任何異常之痕跡。

無任何泡水之痕跡。

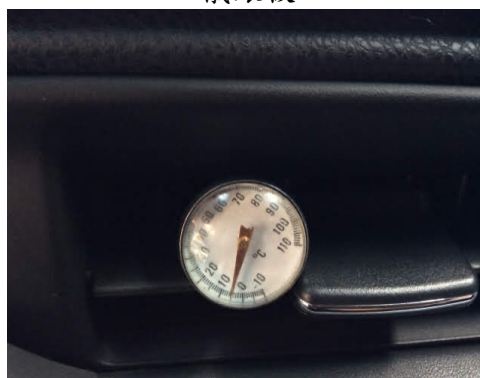
空調溫度

| 5. 前空調風速開關各段風速 | 正常 | 6. 前空調冷氣作動中央出風口溫度 | 8°C |
