認證編號 CPF0474025A218

## 車輛資料 Vehicle Information

## 車輛認證總結報告 Vehicle Inspection Findings

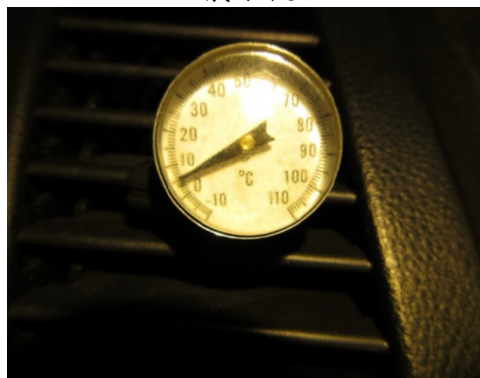
空調溫度

| 5. 前空調風速開關各段風速 | 正常 | 6. 前空調冷氣作動中央出風口溫度 | 8°C |
