# YES 車輛查定報告

## 車輛認證總結報告 Vehicle Inspection Findings

廠牌：TOYOTA  
排檔型式：自排  
儀表里程數：145,076

車型：PRIUS  
引擎號碼：無引擎號碼  
車身號碼：JTDKD3B370114\*\*\*\*

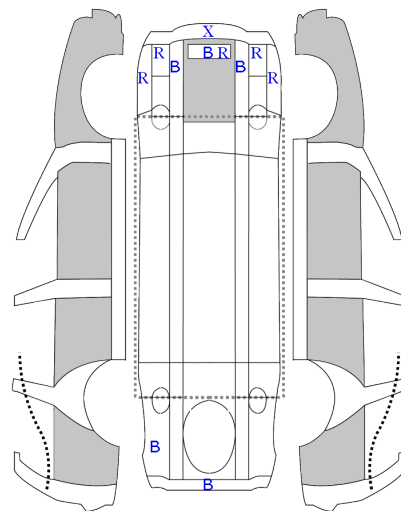
車骨結構圖

無此檢查項目  
無任何異常之痕跡。  
無任何泡水之痕跡。  
異常
