認證編號 CPF0474025B005

## 車輛資料 Vehicle Information

## 車輛認證總結報告 Vehicle Inspection Findings

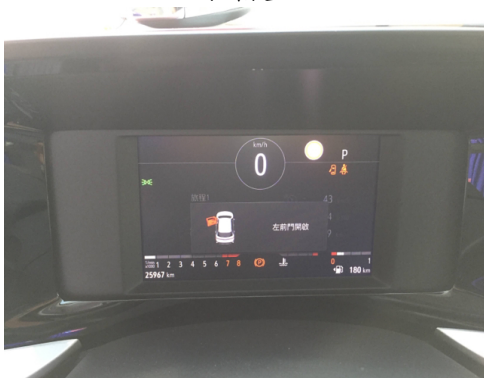
| 現況實車里程 Mileage<br>(僅揭露, 不具保證效力) | 25,967 |
