認證編號 CPF0474025B012

## 車輛資料 Vehicle Information

## 車輛認證總結報告 Vehicle Inspection Findings

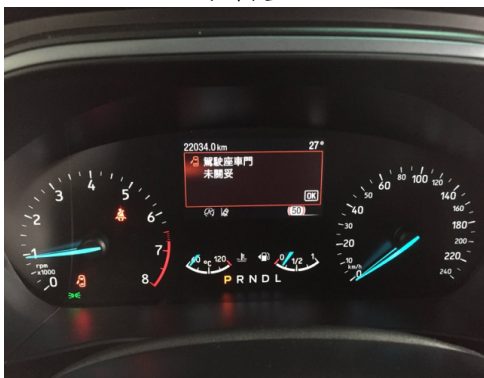
| 現況實車里程 Mileage<br>(僅揭露，不具保證效力) | 22,034 |
