認證編號 CPF0474025B017

## 車輛資料 Vehicle Information

## 車輛認證總結報告 Vehicle Inspection Findings

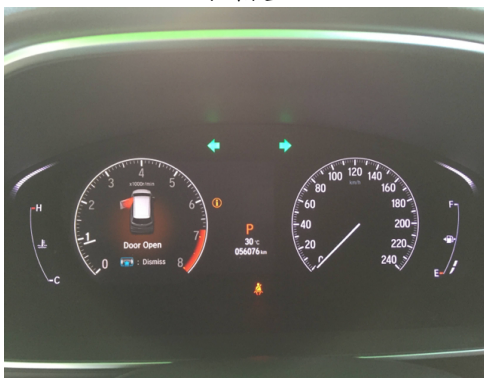
| 現況實車里程 Mileage<br>(僅揭露，不具保證效力) | 56,076 |
