認證編號 CPF0474025B020

## 車輛資料 Vehicle Information

| 車型 Model | PRIUS |

## 車輛認證總結報告 Vehicle Inspection Findings

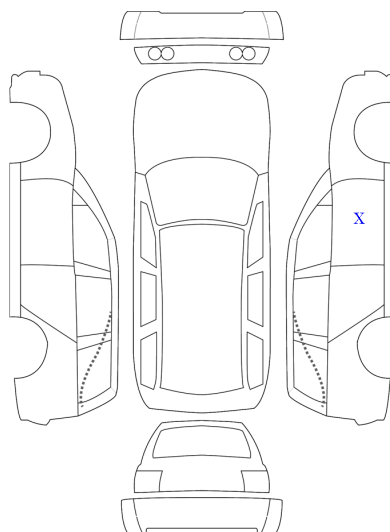
車體外觀圖

本車體骨架結構無修復跡象。
