認證編號 CPF0474025B023

## 車輛資料 Vehicle Information

## 車輛認證總結報告 Vehicle Inspection Findings

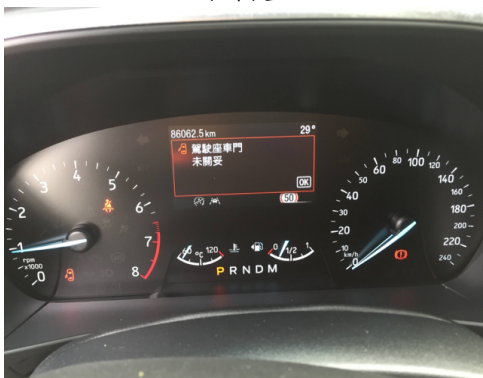
| 現況實車里程 Mileage<br>(僅揭露，不具保證效力) | 86,062 |
