# YES 車輛查定報告

## 車輛認證總結報告 Vehicle Inspection Findings

車型：ALTIS  
引擎號碼：\*\*\*Y3042\*\*  
車身號碼：ZRE172~561\*\*\*

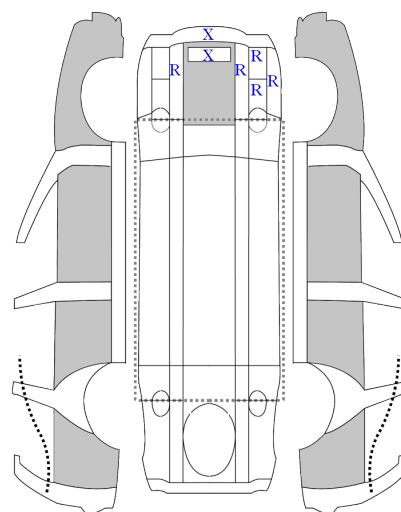
車骨結構圖

無任何異常之痕跡。

無任何泡水之痕跡。
