# YES 車輛認證書

認證編號 CPF0474025B063

| 廠牌 Make | TOYOTA |
| 車型 Model | ALTIS |

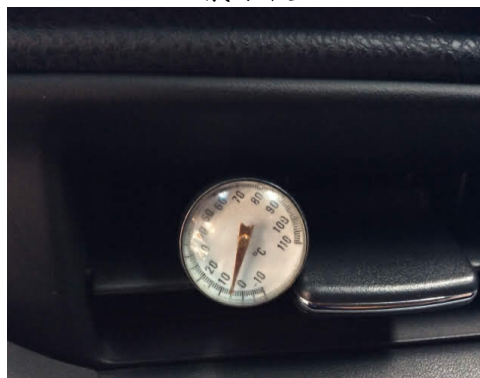
空調溫度

| 5. 前空調風速開關各段風速 | 正常 | 6. 前空調冷氣作動中央出風口溫度 | 8°C |
