# YES 車輛認證書

認證編號 CPF0474025B064

## 車輛認證總結報告 Vehicle Inspection Findings

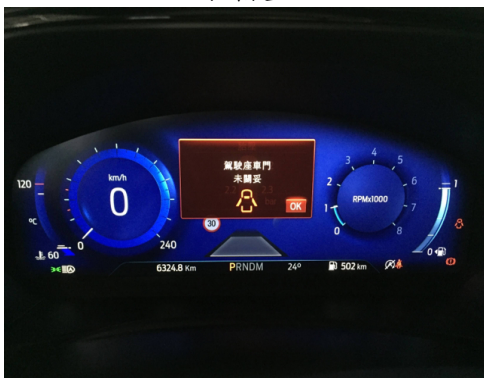
| 現況實車里程 Mileage<br>(僅揭露，不具保證效力) | 6,324 |
