認證編號 CPF0474025B067

## 車輛資料 Vehicle Information

## 車輛認證總結報告 Vehicle Inspection Findings

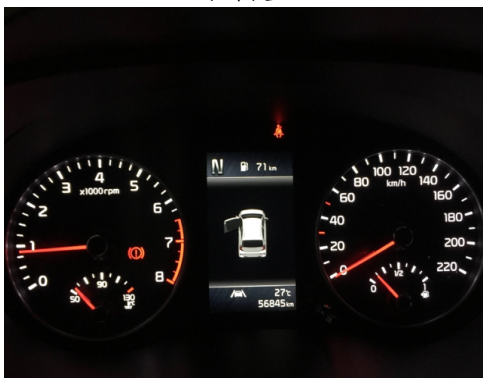
| 現況實車里程 Mileage<br>(僅揭露，不具保證效力) | 56,845 |
