認證編號 CPF0474025B074

## 車輛資料 Vehicle Information

## 車輛認證總結報告 Vehicle Inspection Findings

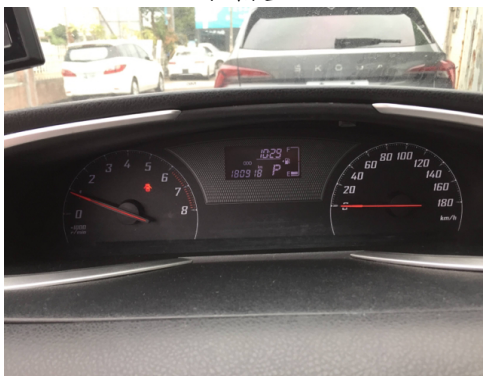
| 現況實車里程 Mileage<br>(僅揭露，不具保證效力) | 180,918 |
