認證編號 CPF0474025B086

## 車輛資料 Vehicle Information

## 車輛認證總結報告 Vehicle Inspection Findings

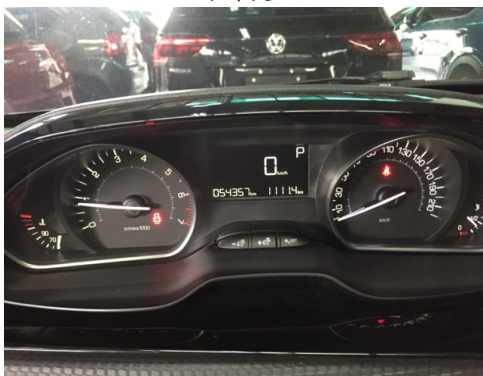
| 現況實車里程 Mileage<br>(僅揭露，不具保證效力) | 54,357 |

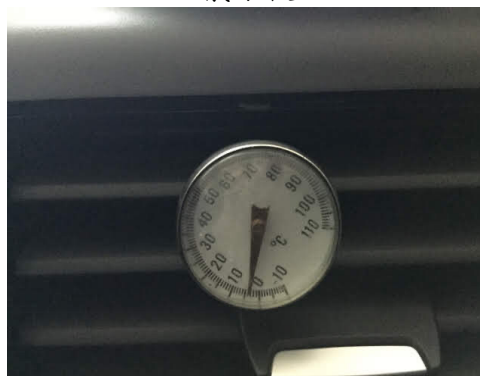
空調溫度

| 5. 前空調風速開關各段風速 | 正常 | 6. 前空調冷氣作動中央出風口溫度 | 8°C |
