# YES 車輛認證書

認證編號 CPF0474025B089

| 廠牌 Make | TOYOTA |
| 車型 Model | VIOS |

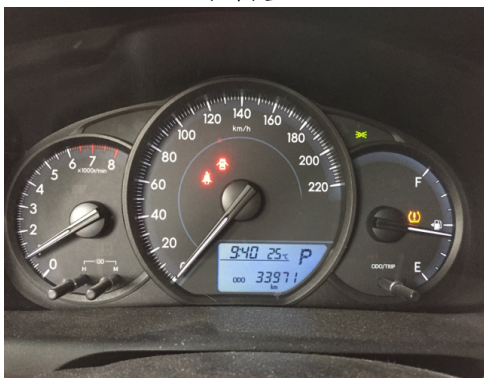
| 現況實車里程 Mileage<br>(僅揭露，不具保證效力) | 33,971 |
