# YES 車輛查定報告

查定編號 CPF0474025B123

| 廠牌 Make | TOYOTA |
| 車型 Model | COROLLA CROSS |

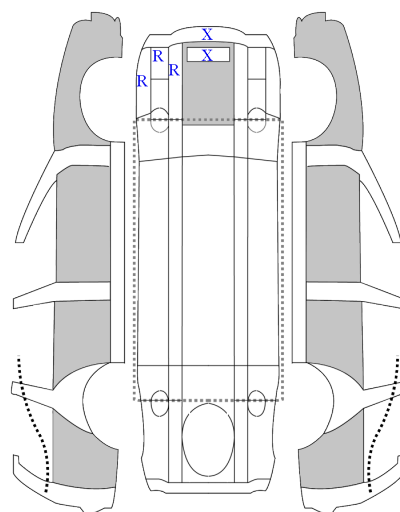
車骨結構圖

無任何異常之痕跡。  
無任何異常之痕跡。  
無任何泡水之痕跡。  
異常
