認證編號 CPF0474025B135

## 車輛資料 Vehicle Information

## 車輛認證總結報告 Vehicle Inspection Findings

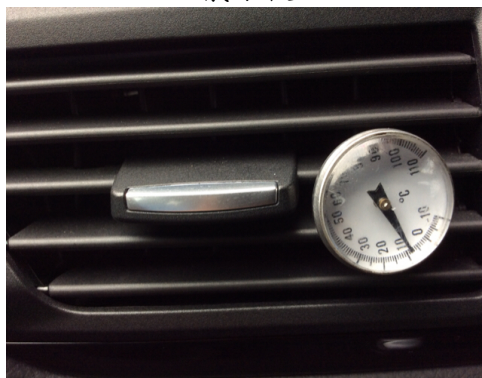
空調溫度

| 5. 前空調風速開關各段風速 | 正常 | 6. 前空調冷氣作動中央出風口溫度 | 8°C |
