# YES 車輛認證書

認證編號 CPF0474025B146

| 車型 Model | CR-V |
| 年份 Year | 2022/10 |

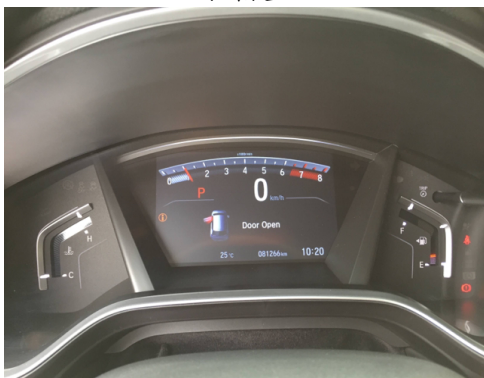
| 現況實車里程 Mileage<br>(僅揭露，不具保證效力) | 81,266 |
