認證編號 CPF0474025B152

## 車輛資料 Vehicle Information

## 車輛認證總結報告 Vehicle Inspection Findings

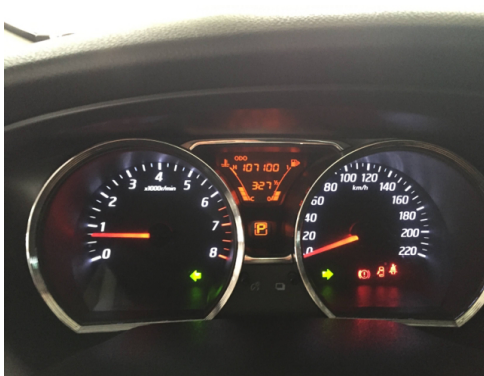
| 現況實車里程 Mileage<br>(僅揭露，不具保證效力) | 107,100 |

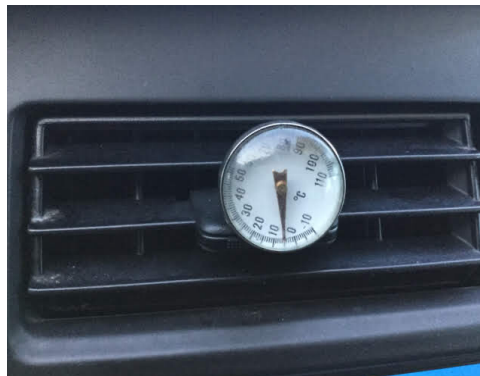
空調溫度

| 5. 前空調風速開關各段風速 | 正常 | 6. 前空調冷氣作動中央出風口溫度 | 8°C |
