認證編號 CPF0474025B155

## 車輛資料 Vehicle Information

## 車輛認證總結報告 Vehicle Inspection Findings

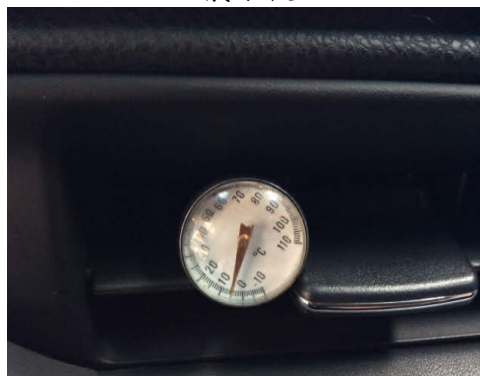
空調溫度

| 5. 前空調風速開關各段風速 | 正常 | 6. 前空調冷氣作動中央出風口溫度 | 8°C |
