認證編號 CPF0474025B162

## 車輛資料 Vehicle Information

## 車輛認證總結報告 Vehicle Inspection Findings

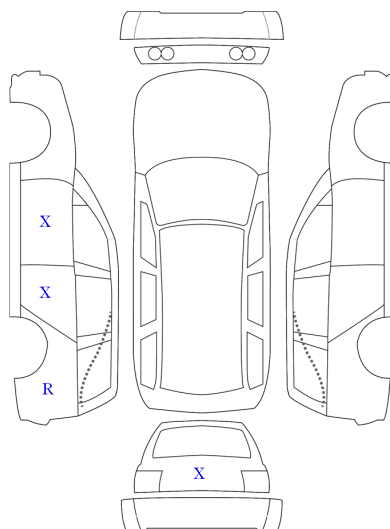
車體外觀圖

本車引擎號碼無異常。 S 鈑件鏽蝕、斑剝或鏽穿  
本車車身號碼無異常。 B 受損面積約一個拳頭(含)以上  
本車輛無泡水跡象。 R 鈑件校正痕跡  
本車體骨架結構無修復跡象。 X 更換
