認證編號 CPF0474025B163

## 車輛資料 Vehicle Information

| 車型 Model | COROLLA SPORT |

## 車輛認證總結報告 Vehicle Inspection Findings

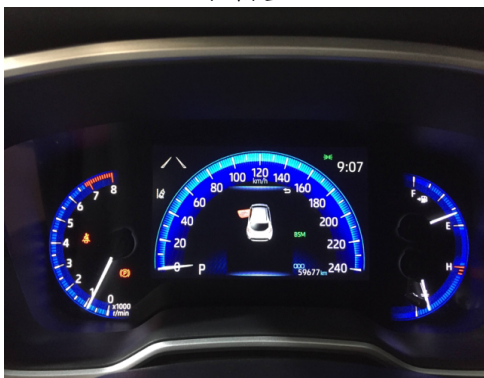
| 現況實車里程 Mileage<br>(僅揭露，不具保證效力) | 59,677 |
