# YES 車輛認證書

認證編號 CPF0474025B169

| 車型 Model | COROLLA CROSS |

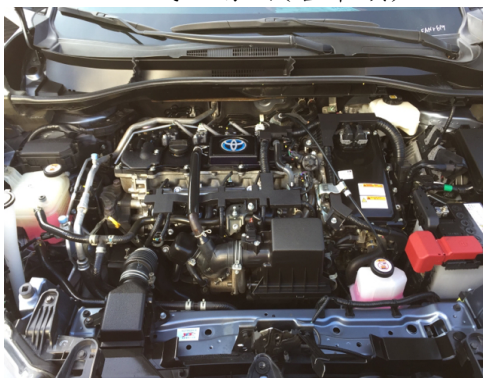
引擎室

本車引擎號碼無異常。
