# YES 車輛認證書

認證編號 CPF0474025B178

廠牌 Make	TOYOTA
車型 Model	YARIS CROSS
年份 Year	2025/01
排氣量 Displacement	1,496
車身號碼 VIN	RJNAA8AF5S102****
引擎號碼 Engine Number	***Y3858**
現況實車里程 Mileage (僅揭露, 不具保證效力)	15,557

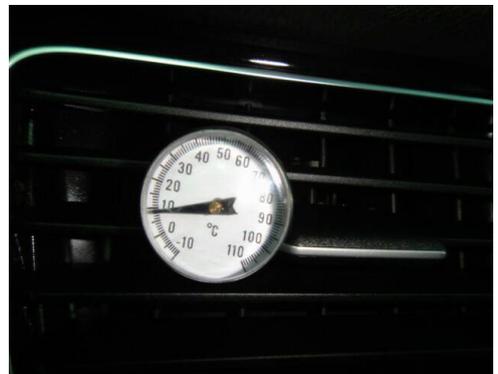
空調溫度

1. 檢查室外氣溫	27°C	2. 後空調冷氣作動中央出風口溫度	無此項目
3. 冷凝器散熱風扇有無運轉異常	正常	4. 前空調冷氣A/C開關燈號	正常
5. 前空調風速開關各段風速	正常	6. 前空調冷氣作動中央出風口溫度	8°C
7. 後空調冷氣A/C開關燈號	無此項目	8. 後空調風速開關各段風速	無此項目
