認證編號 CPF0474025B183

## 車輛資料 Vehicle Information

## 車輛認證總結報告 Vehicle Inspection Findings

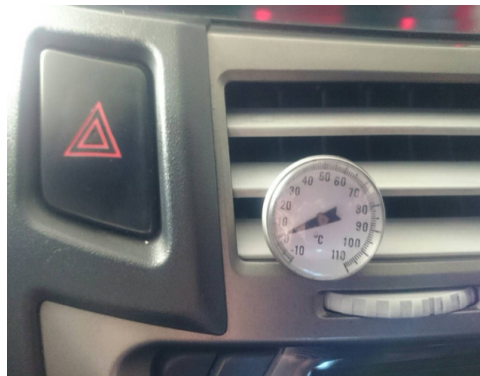
空調溫度

| 5. 前空調風速開關各段風速 | 正常 | 6. 前空調冷氣作動中央出風口溫度 | 8°C |
