# YES 車輛認證書

認證編號 CPF0474025B192

| 車型 Model | TUCSON |
| 年份 Year | 2021/02 |

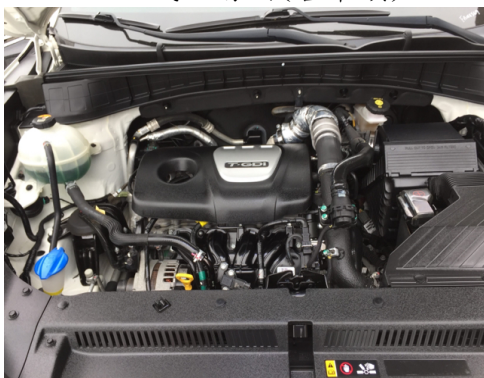
引擎室

本車引擎號碼無異常。

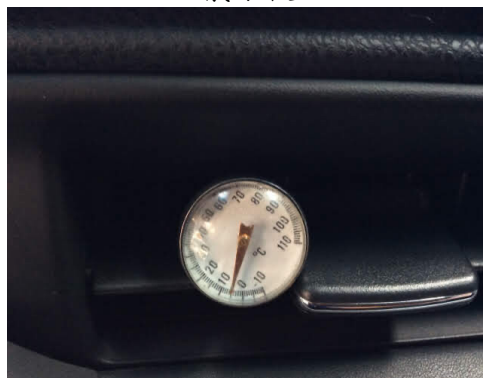
空調溫度

| 5. 前空調風速開關各段風速 | 正常 | 6. 前空調冷氣作動中央出風口溫度 | 8°C |
