認證編號 CPF0474025B193

## 車輛資料 Vehicle Information

## 車輛認證總結報告 Vehicle Inspection Findings

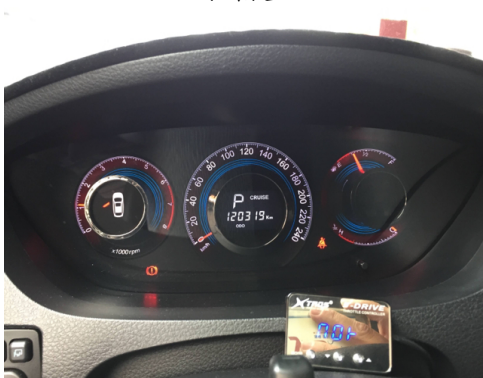
| 現況實車里程 Mileage<br>(僅揭露，不具保證效力) | 120,319 |
