# YES 車輛認證書

認證編號 CPF0474025C003

| 廠牌 Make | FORD |
| 車型 Model | FOCUS |

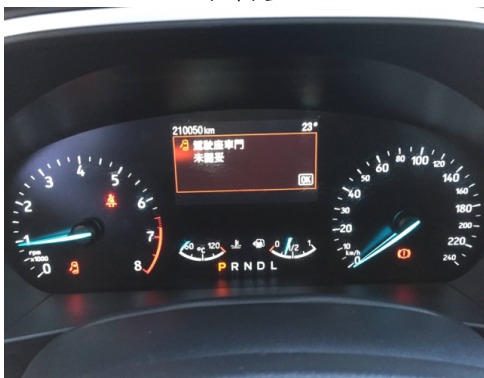
| 現況實車里程 Mileage<br>(僅揭露，不具保證效力) | 210,050 |
