認證編號 CPF0474025C011

## 車輛資料 Vehicle Information

## 車輛認證總結報告 Vehicle Inspection Findings

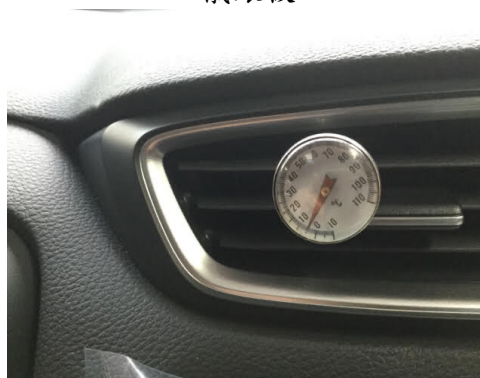
空調溫度

| 5. 前空調風速開關各段風速 | 正常 | 6. 前空調冷氣作動中央出風口溫度 | 8°C |
